Contribution à l'étude et à la valorisation du patrimoine médiéval de Toulouse

## **Le château de Saint-Simon-le-Vieux, dit de Candie**

Juin 2014

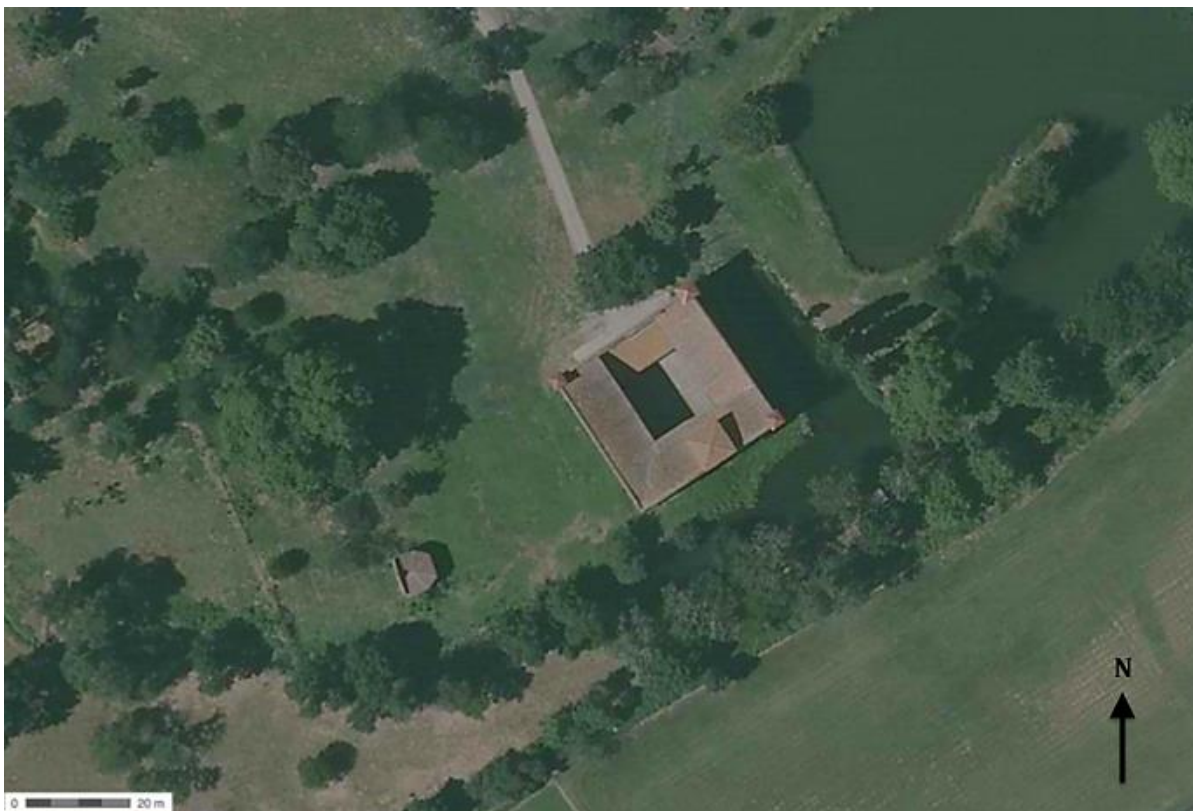
Fig. 2 : Vue aérienne actuelle, détail. Des indices de structures sont visibles devant la chapelle.

Si la photographie aérienne et la carte IGN actuelles (fig. 1, 2 et 7, 8) montrent un château situé dans une zone densément occupée, près du complexe industriel de Thibaut et de l'aérodrome de Franczal, les photographies aériennes de la seconde moitié du XX<sup>e</sup> siècle (fig. 3 à 6) et la carte d'État-Major du XIX<sup>e</sup> siècle (fig. 9 et 10) révèlent qu'il était dans un secteur agricole jusqu'aux années 1970. Seules quelques maisons bordaient alors les routes de Seysses et de Saint-Simon. Sur la carte de Cassini du XVIII<sup>e</sup> siècle (fig. 11 et 12), le château n'est pas représenté : seul le bourg de Saint-Simon est indiqué.

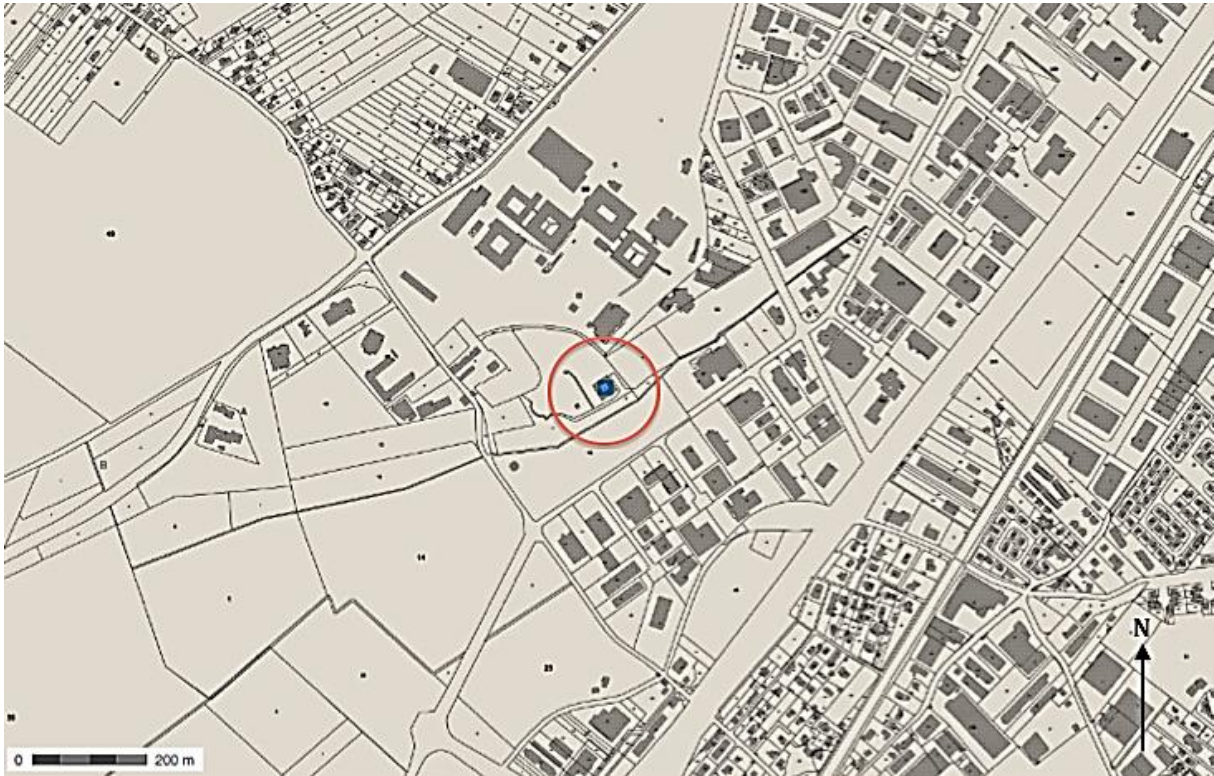
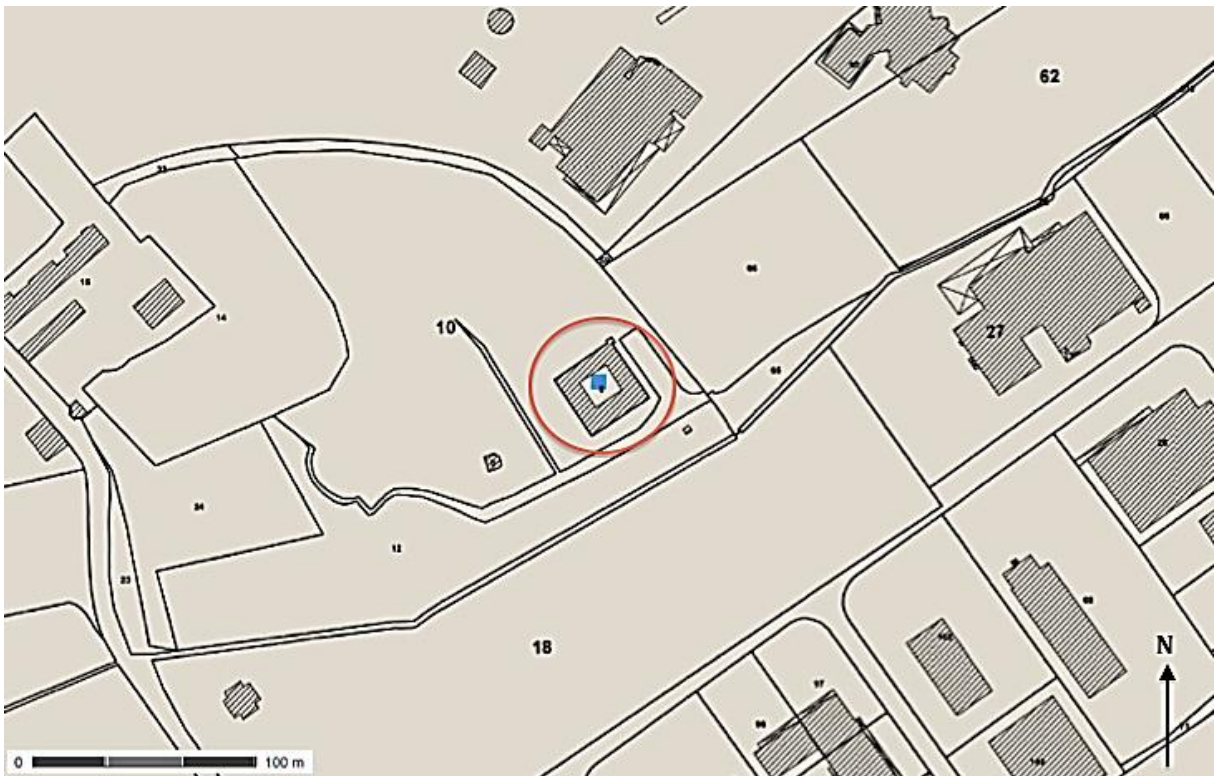
Fig. 13 : Cadastre actuel : au sud-est du château, le domaine viticole ; au nord, la zone industrielle de Thibaut.

La comparaison entre le cadastre actuel (fig. 13 et 14) et le cadastre de Toulouse de 1830 (fig. 15 et 16) ne révèle aucun changement dans le plan du château, mais plusieurs bâtiments annexes ont été modifiés. Le petit oratoire néogothique plus à l'est était clairement un édifice plus vaste : le cadastre de 1830 représente une église de plan cruciforme, orientée vers l'est, de près de 25 m de long et 17,50 m de large au transept<sup>5</sup>. Au nord-est, la maison de maître n'avait pas encore été construite parmi les dépendances dont l'organisation était différente de l'actuelle.

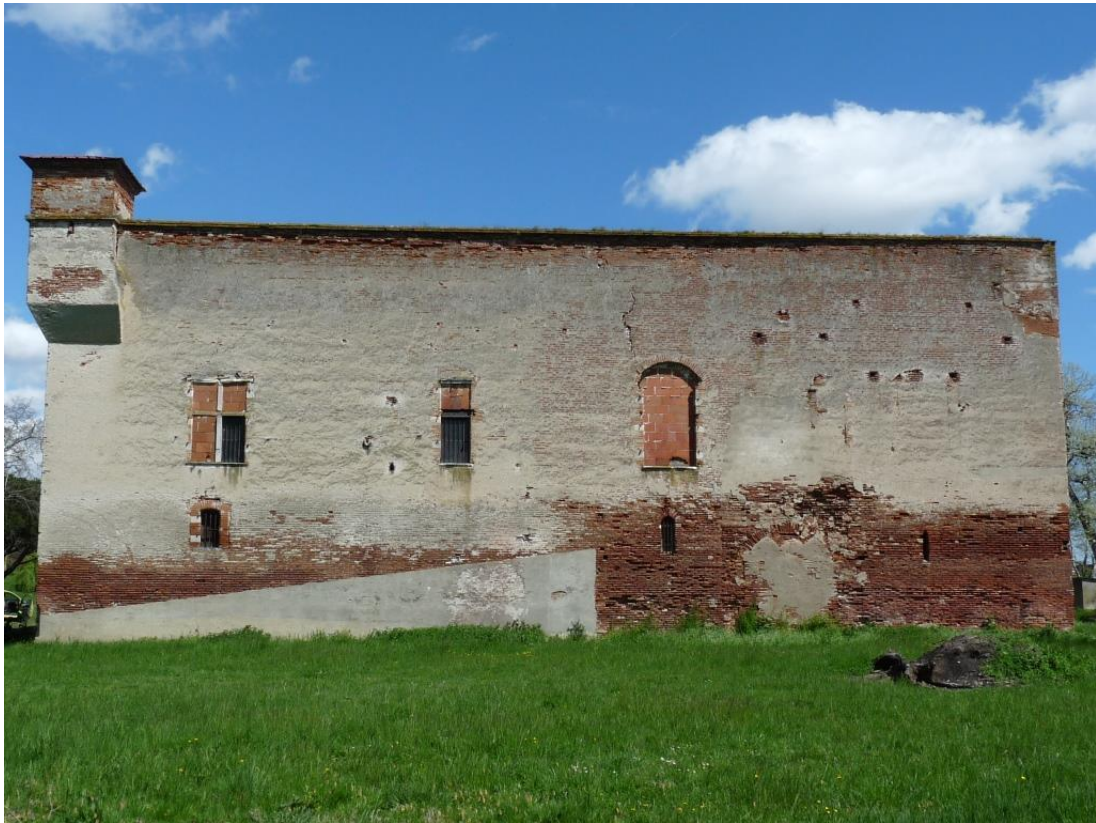
Fig. 42 : Vue générale.

Notre équipe s'est tout d'abord concentrée sur la façade extérieure ouest (FAC 34, fig. 42) de l'édifice mais en raison des intempéries, notre relevé a été dégradé. Cependant, cette première séance de terrain nous a permis de nous familiariser avec les outils à notre disposition.

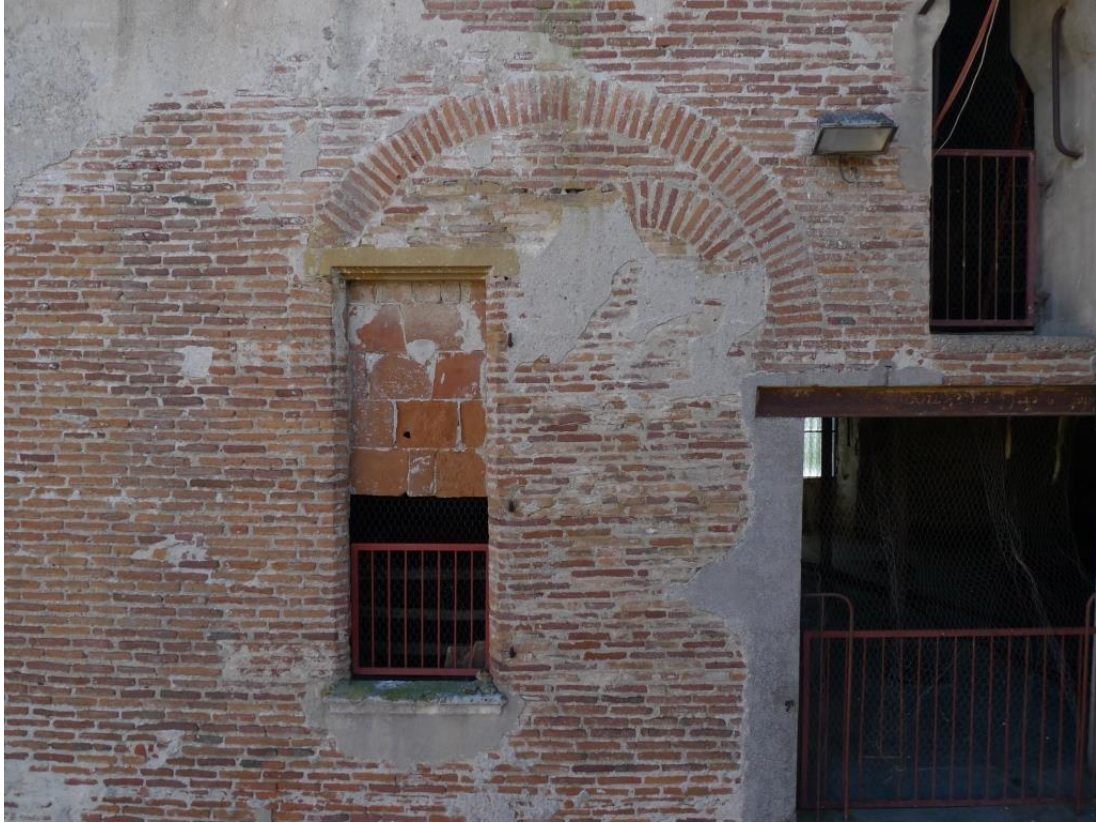
Fig. 53 : Ancienne fenêtre jumelée remplacée par une demi-croisée (FEN 2503) au 1<sup>er</sup> étage de la façade 1114.

**Une fenêtre** (FEN 2503, fig. 53) barlongue partiellement bouchée est visible à droite/ouest de la galerie, à 4 m de l'angle de droite/ouest. Elle mesure 2,50 m de haut et 0,90 m de large ; le linteau est décoré d'un double cavet et son appui mouluré est semblable à celui des croisées des façades extérieures sud et ouest (fig. 41, 45, 46). Elle est surmontée d'un arc outrepassé laissant deviner le couvrement d'une **ancienne fenêtre jumelée**. L'arc supérieur a une largeur de 2,90 m. Il est situé à 2,10 m de l'angle de droite/est. Il mesure 0,25 m d'épaisseur et son extrados culmine à 9 m du sol. Le petit arc inférieur est épais de 0,25 m et est visible jusqu'au milieu de l'arc supérieur. La retombée des deux arcs se situe à 7,30 m du sol.

L'arc outrepassé (fig. 53) est le vestige d'une fenêtre jumelée (FEN 2503) d'un profil identique et située à la même hauteur que toutes les autres anciennes fenêtres jumelées du château. Elle est donc contemporaine des fenêtres de la façade sud (fin XIII<sup>e</sup>-début XIV<sup>e</sup> siècle) et de la première phase de construction du château. Ce type de baie marque l'étage d'habitation, lieu de la vie quotidienne par rapport au rez-de-chaussée où on retrouve des ouvertures bien plus étroites qui apportaient un maigre éclairage et une faible aération. Cette fenêtre a été transformée en demi-croisée lors des remaniements du XVII<sup>e</sup> siècle. Le croisillon a ensuite été détruit et la fenêtre partiellement bouchée, sans doute après que le château a perdu sa fonction d'habitation à la fin du XIX<sup>e</sup> siècle.
